**INVENTAIRE TYPOLOGIQUE DES ÉGLISES  
DE L'ÎLE DE MONTRÉAL**

**RAPPORT TECHNIQUE DE L'ÉTS**

Département de génie de la construction

MONTRÉAL, 01 NOVEMBRE 2010

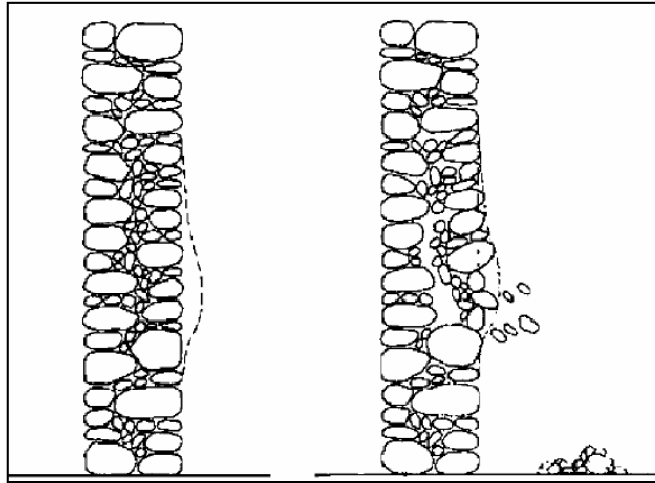
Ces déformations sont plus difficilement identifiables à cause des travaux de rénovation entrepris mais les mécanismes sont connus et sont rapportés pour certaines structures. Parmi ceux-ci, la déformation des murs suivie de la perte de matériaux est associée à la présence de vide à l'intérieur des couches de murs constitués de moellons (Voir Figure 16). L'expérimentation en cours sur des murs de maçonnerie constitués de couches de pierre calcaire et de pierre grès, plus caractéristiques des ouvrages historiques canadiens, montre une plus grande intégrité de l'élément même au-delà de leur résistance théorique ou anticipé (Sorour, et al., 2009).

Figure 16 : Déformation et rupture d'un mur de maçonnerie à deux couches  
Tirée de Binda & Saisi (2001, p. 75)

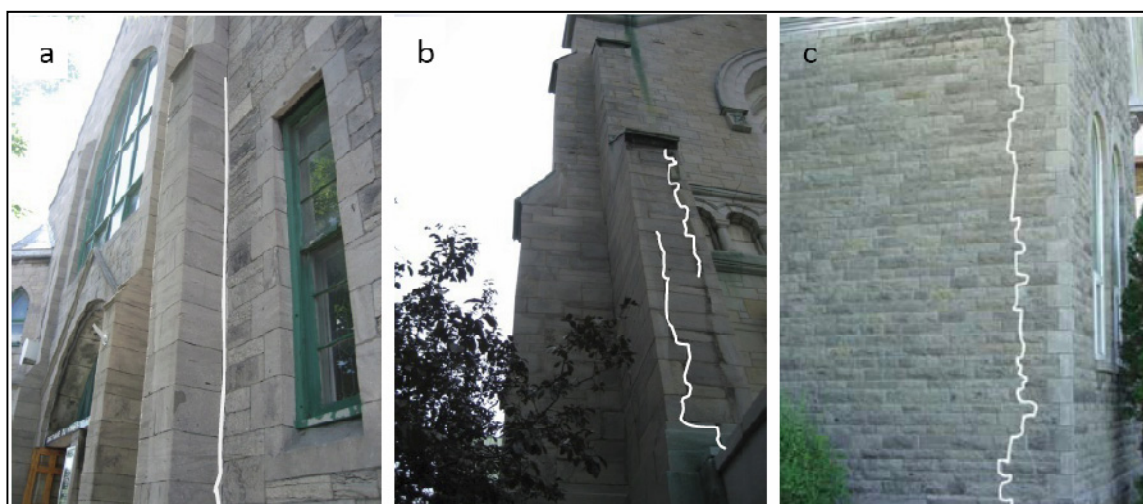
La Figure 17 montre trois cas répétitifs retrouvés sur de nombreux édifices de l'inventaire : le détachement des contreforts (a), des mouvements horizontaux de la pierre des contreforts (b), et c) le fluage de la façade du transept. Les mouvements horizontaux au niveau des contreforts sont dus à l'expansion de la pierre. Ce phénomène est courant sur les agencements à faible retour particulièrement exposés à l'humidité (Hendry, Sinha, & Davies, 1997). Il est certain que ces formes de discontinuités constituent des points de faiblesses qui peuvent enclencher un dommage local ou à l'échelle du mur.

Figure 17 : Fissuration type : a) détachement de contrefort, b) mouvements horizontaux de la pierre, c) fluage de la façade

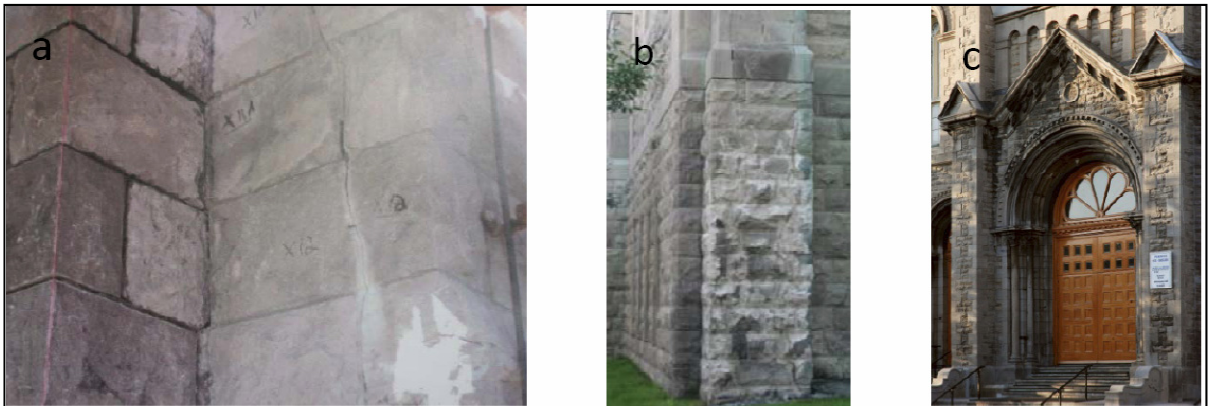
- le fini texturé de la pierre retient les résidus de pollution et rend la pierre plus pâle (Voir Figure 18.a). C'est une caractéristique particulière du calcaire pur gris foncé et des calcaires schisteux ou argileux dits *Pierre noire*, alors que les calcaires dolomitiques ont tendance à brunir de façon prononcée en surface et en profondeur suite à leur exposition à l'air (St-Louis, 1984);
- l'assombrissement dû à l'humidité et le phénomène de pulvérulence caractérisé par une apparence blanchâtre pâle (Voir Figure 18.b);
- la formation de croûtes de couleur foncée sur la pierre calcaire, conséquence des substances carbonées apportées par l'air pâle (Voir Figure 18.c). Le grès prendra une couleur brune (patine ferrugineuse), c'est le cas de l'enveloppe de l'église Saint-James [61] avant les rénovations entreprises en 2003.

Figure 18 : Défauts apparents au niveau de la maçonnerie  
Tirée de a) Exposition *in-situ* / Travaux de restauration église Ste-Madeleine,  
c) photo Luc Noppen

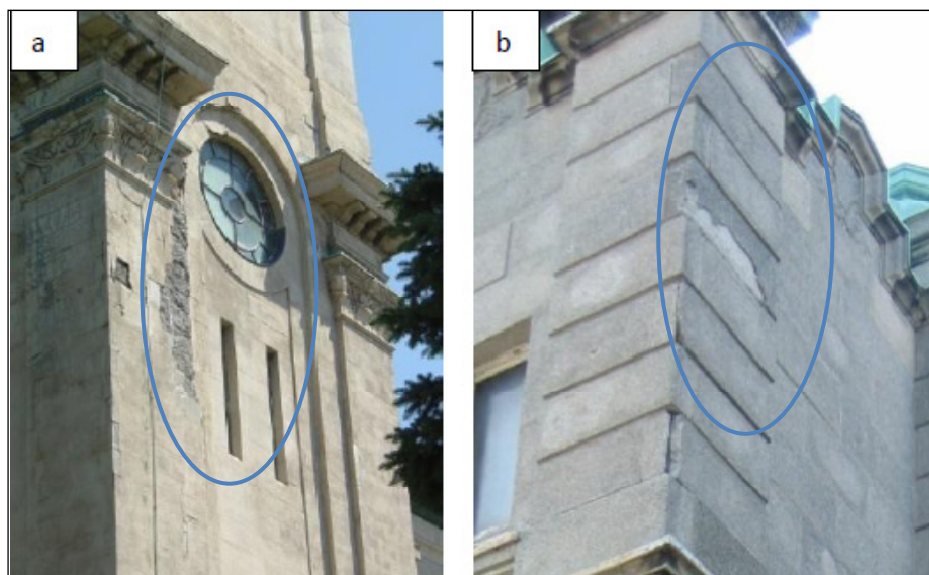
Dans le cas de la pierre artificielle, on observe le détachement par plaques plus ou moins grandes de la couche externe, laissant exposée une pierre poreuse. La Figure 19 montre ce phénomène tel qu'observé sur la façade de deux églises. Des travaux de décapage de l'enveloppe en entier avaient été exécutés pour remédier à cette dégradation, sans succès toutefois.

Figure 19 : Délamination de la couche superficielle de la pierre
